사례로 알아보는 안전한 현장 만들기

감전 사고 사례

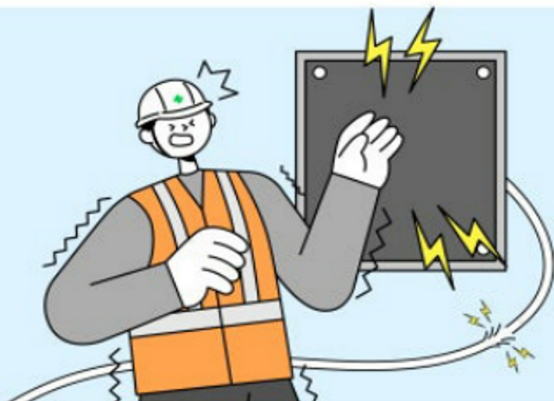
조명 전선 피복손상으로 누전되어 감전

- 형광등 외함 접지 미실시 및 누전차단기 미설치로 인한 감전

- 형광등 외함 접지 실시
- 형광등 전로에 인체 감전방지용 누전차단기 설치

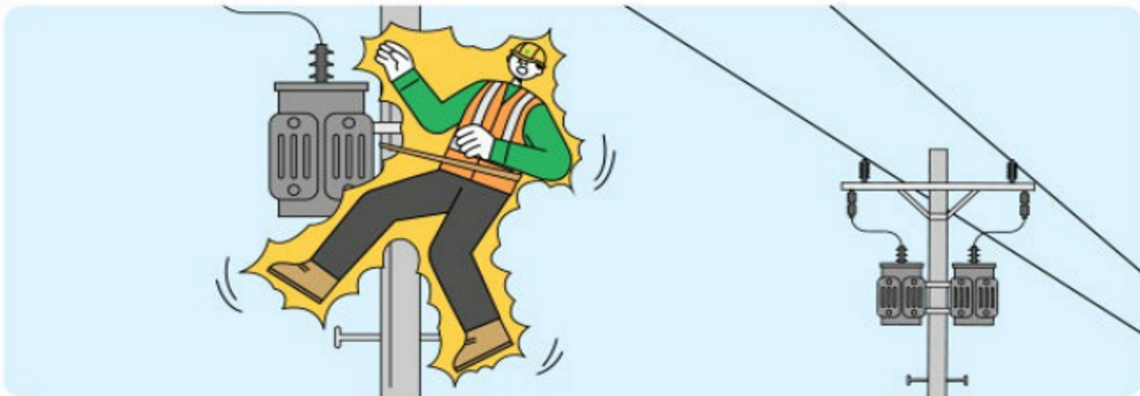
저압활선작업 중 충전부 접촉으로 감전

- 충전전로 작업 시 절연용 보호구 미착용

- 충전전로 등의 작업 시 절연용 보호구 착용
- 전기작업에 대한 작업계획서 작성 및 준수

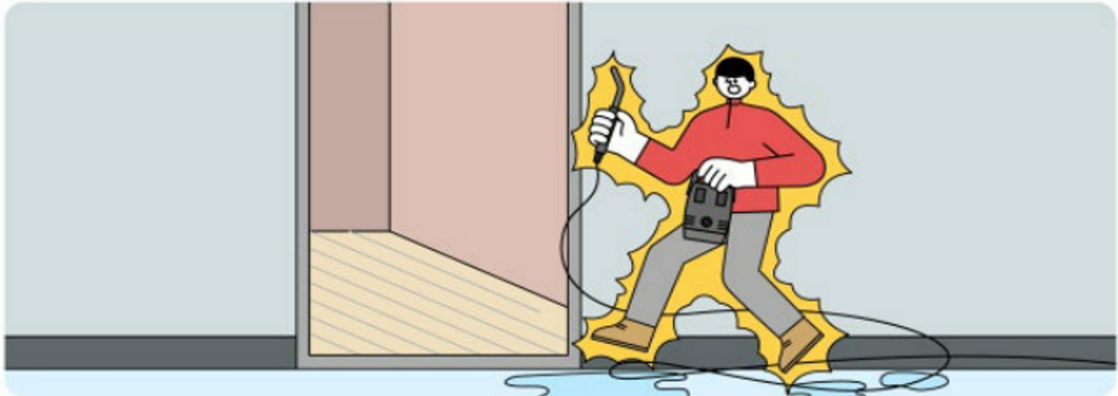
건물 내 고압세척 물청소 중 감전

- 고압세척기 모터 내부 권선에서 절연이 손상되어 고압세척기 금속 외함 등에 누전된 상태에서 작업

- 물청소 시 습윤한 상태가 형성되므로 별도로 누전차단기가 접속 또는 장착된 기구 등을 사용
- 절연보호구 착용 후 작업 실시
- 정기점검을 통한 안전한 전기기계기구 사용
